# Verkeersveiligheidsaudit Fase 4 Koningin Julianaweg te 's-Gravezande

Gemeente Westland

19 juli 2023 - Public

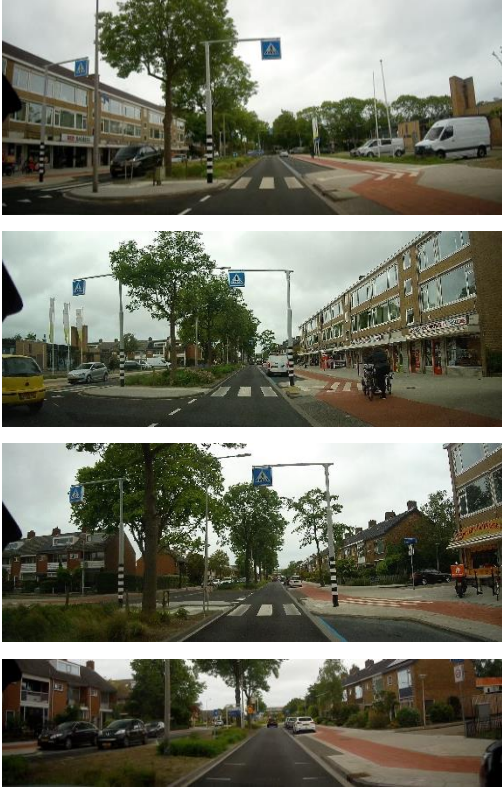
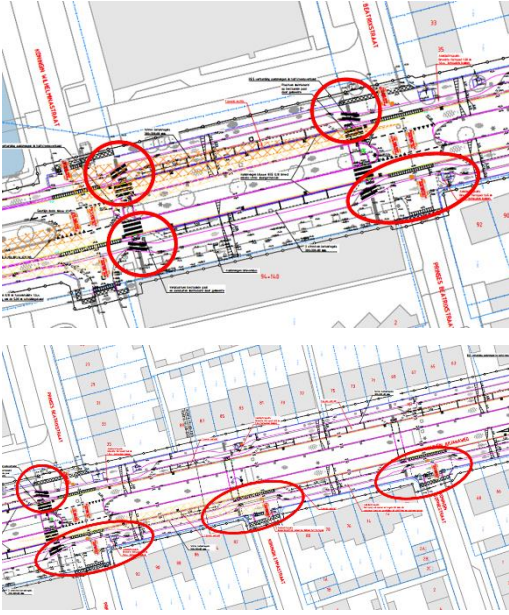
Tek.nr.	Nummer	Beschrijving van het probleem	Oplossingsrichting
2201-2202-2203-2204-2205-2206	1.1	Het horizontale alignement van de vrijliggende fietspaden bevat zeer scherpe as-verspringingen zonder ruime bochtstralen. Deze situatie treedt op bij de uitritten van de Kon. Julianaweg met de Kon. Wilhelminastraat, de Prins Beatrixstraat, de Kon. Emmastraat en de Kon. Sophiestraat. Hier buigt het fietspad terug of van de rijbaan vandaan. Het gaat om 9 locaties. Door de aanwezigheid van botsgevaarlijke objecten zoals geparkeerde auto's, wegmeubilair en	Bochtstralen aanpassen volgens de waarden uit de CROW ontwerpwijzer fietsverkeer, paragraaf 3.4. Bij een basisnetwerk dienen minimale boogstralen van R=10m toe te worden gepast. Het aanpassen van de bochtstralen gaat mogelijk ten koste van enkele parkeervakken.

Tek.nr.	Nummer	Beschrijving van het probleem	Oplossingsrichting
		<p>bomen is de kans op eenzijdige ongevallen onder fietsers daardoor groot.</p>

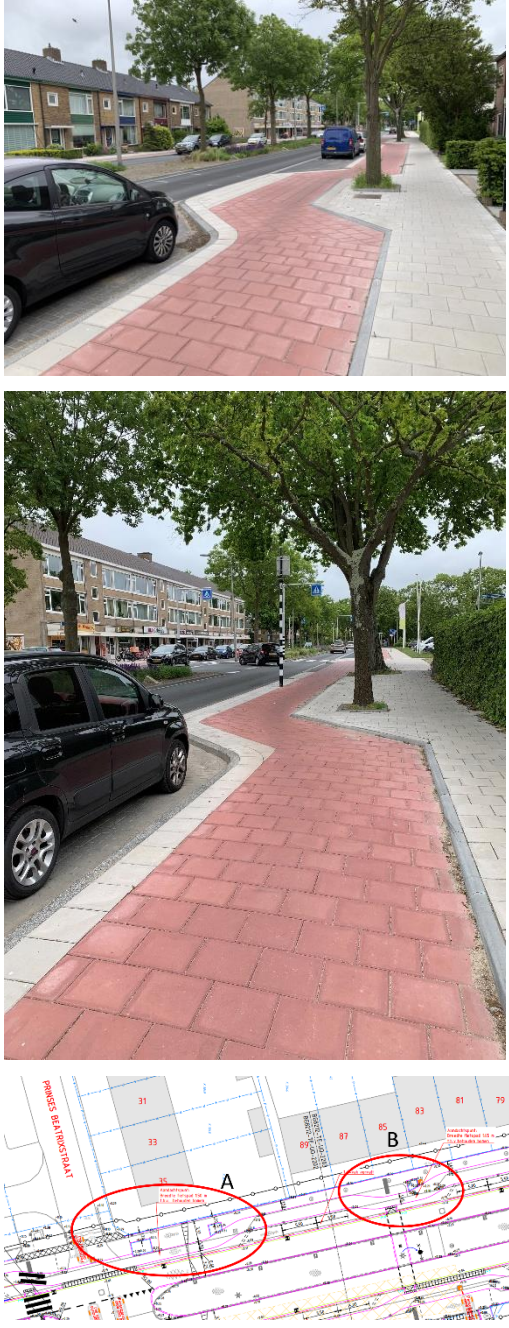
1.2	<p>De locatie van drie bomen op het wegvak egvak Kon. Emmastraat - Pr. Beatrixstraat (rijrichting N220) zorgt voor drie zeer scherpe as-verspruingen zonder ruime bochtstralen.</p>	<p>Bomen verwijderen, vervolgens het fietspad rechtekken.</p> <p>De restruimte tussen het fietspad en de rijbaan ter hoogte van de Kon. Emmastraat (locatie B) kan gebruikt worden om één extra parkeervak aan te leggen.</p>

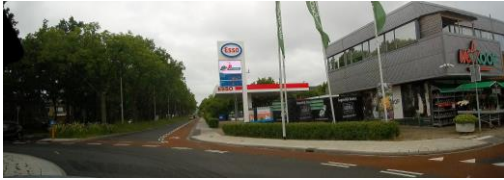
3.2	Op het wegvak tussen de aansluiting Eikenlaan en Koningin Wilhelminastraat zijn in afwijking op het UO de verhoogde rijbaanscheiding tussen fietsstrook en rijstrook niet aangebracht.

Het advies is om geen maatregelen te treffen omdat de nu aanwezige schrikruimte tussen rijstrook en fietsstrook kan worden benut als uitwijkruimte in noodgevallen.
2205	3.2	De detectiemast staat in de tussenberm aan de rand van het fietspad (Wegvak Kon. Emmastraat - Pr. Beatrixstraat). In combinatie met het smalle fietspad zorgt dit voor een verhoogd risico op een eenzijdige ongevallen.

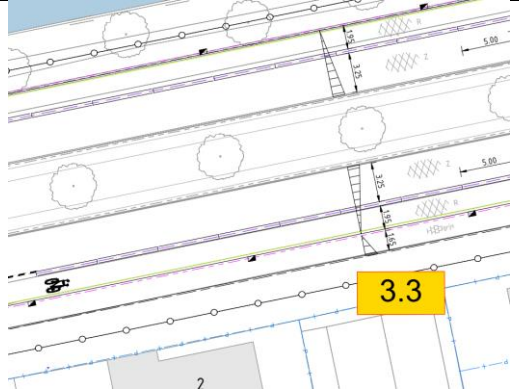
Tek.nr.	Nummer	Beschrijving van het probleem	Oplossingsrichting
		<p>De langspaarkeervakken zijn 2,2 meter breed. Op niet alle locaties zijn deze voorzien van 0,50m schrikstrook tussen parkeerstrook en naastgelegen fietsstrook of rijbaan. Hierdoor voldoet de maatvoering niet aan het ASVV2021, paragraaf 12.1.5. Het risico op schades aan geparkeerde auto's of ongevallen met fietsers is hierdoor groot.</p>	
<p>2201-2202-2203-2204</p>	<p>3.4</p>

<p>Trottoirs dienen bij puntversmallingen minimaal 0,90 meter breed te zijn. Bij vernauwingen korter dan 10 meter dient het trottoir minimaal 1,20 meter breed te zijn en in standaard situaties dient een trottoir 2,00 meter breed te zijn met een ondergrens van 1,80 meter. Dit wordt op meerdere punten in het ontwerp niet gehaald. Hierdoor kan dit tot problemen leiden voor voetgangers met kinderwagens en voor mindervaliden met rolators of rolstoelen.</p>	<p>De trottoirs welke intensief worden gebruikt daar waar mogelijk verbreden naar de minimale maat van 1,80 meter. Routes waar mindervaliden veel gebruik van maken voorzien van een verkeersruimte van minimaal 1,80 meter.</p>

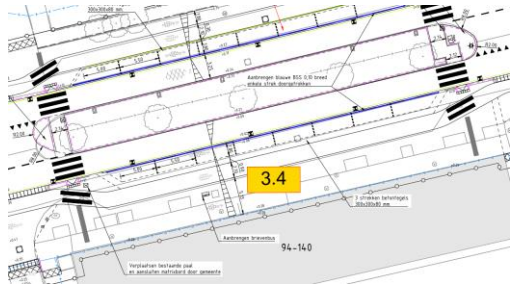
<p>2201-2202-2203-2204-2205-2206</p>	<p>3.4</p>	<p>Ten opzichte van de oude situatie zijn de fietsstroken vervangen door vrijliggende fietspaden welke tussen de parkeervakken en het trottoir zijn gepositioneerd. Vanuit het bewonerscollectief is aangegeven dat dit wordt ervaren als een verslechtering van de verkeersveiligheid omdat er een grote kans is op aanrijdingen van fietsers met openslaande deuren en met inparkerende auto's welke gebruik maken van het fietspad.</p>

<p>Vanuit de CROW-ontwerprichtlijnen wordt geadviseerd om daar waar mogelijk fietsverkeer op een gebiedsontsluitingsweg, 50 km/u, binnen de bebouwde kom te scheiden van het autoverkeer door de aanleg van vrijliggende fietspaden. Dit is aantoonbaar veiliger dan het toepassen van fietsstroken. Daarnaast is er zowel in de oude situatie als in de nieuwe situatie kans op ongevallen met fietsers en openslaande deuren. In de nieuwe situatie is deze kans zelfs iets kleiner omdat het hier de portieren van bestuurders betreft die niet altijd aanwezig zijn in tegenstelling tot bestuurders. De nieuwe situatie wordt daarom gezien als een verbetering van de verkeersveiligheid en kan gehandhaafd blijven.</p>

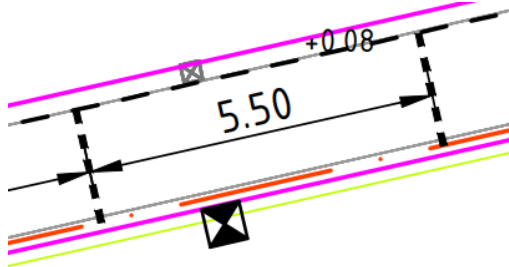
Tek.nr.	Nummer	Beschrijving van het probleem	Oplossingsrichting
2201-2202-2203-2204	3.5	<p>De lente van de parkeervakken bedraagt 5,5 meter. Hierdoor voldoet de breedte van het parkeervak niet maatvoering zoals beschreven in het ASVV2021, paragraaf 11.2.3. Het inparkeren duurt daardoor langer met een grotere kans op schade als gevolg van parkeermanoeuvres. De breedte van de parkeervakken bedraagt 2,2 meter. Dit is breder dan de richtlijnen voorschrijven.</p>

<p>De parkeervakken moeten worden verlengd naar 6,0 meter. De breedte hoeft niet aangepast te worden. Hierdoor wordt het in- en uitrijden van de vakken eenvoudiger. Het verlengen van de vakken gaat mogelijk ten koste van enkele parkeervakken.</p>
2202-2203	3.6	<p>De lichtmasten op het wegvak Kon. Wilhelminastraat – Oudelandstraat staan niet in het hart van de middenberm. Mogelijk dat daardoor de westelijke rijbaan (rijrichting N220) onvoldoende wordt verlicht.</p>

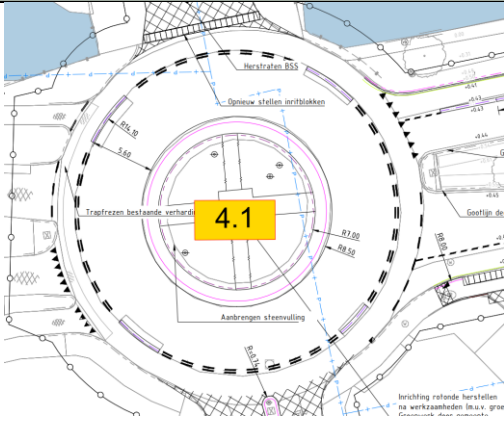
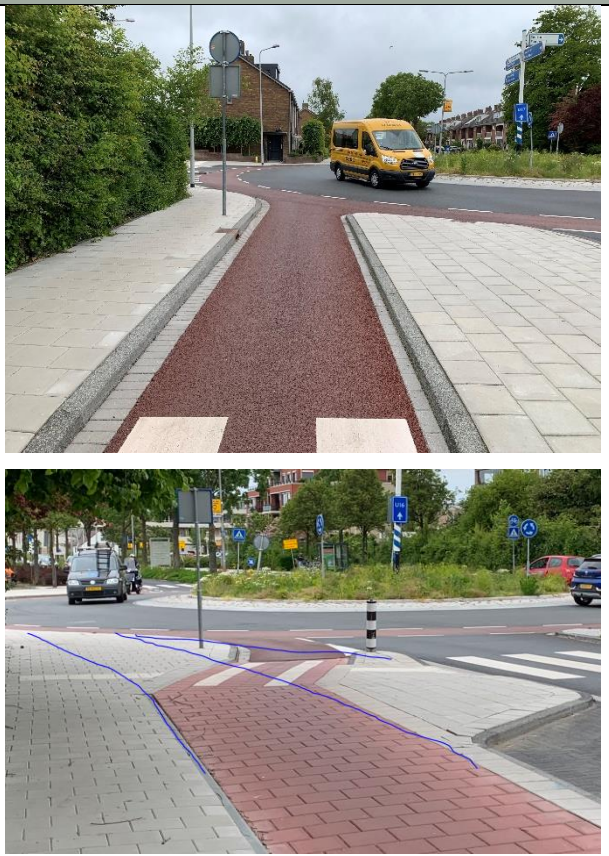
<p>De kruispunten zijn uitgevoerd als enkelstrookrotondes met fietsstroken op</p>	<p>Om het aantal risicosituaties met dodehoekconflicten met fietsers te verkleinen is het wenselijk om daar waar mogelijk de toeleidende en afleidende fietsstroken vlak voor de rotonde te voorzien van opvangfietspaden zodat ze met een fysieke afscherming de rotondes op en af kunnen rijden.</p> <p>Zie onderstaande foto's als voorbeeld.</p>

Tek.nr.	Nummer	Beschrijving van het probleem	Oplossingsrichting
		<p>de rotonde. Deze rotondevorm wordt volgens CROW-publicatie 126 "Eenheid in rotondes" gezien als de minst verkeersveilige rotondevorm. Daarnaast voldoet de buitenstraal van de rijbaan op de rotondes niet aan de gewenste R=16 meter. Hierdoor zijn de rotondes dermate krap dat bij het oprijden en afrijden van de rotondes veelvuldig gebruik wordt gemaakt van de fietsstroken ten behoeve van de extra benodigde verkeersruimte voor groot verkeer. Dit vergroot de kans op dodehoekongevallen.</p>

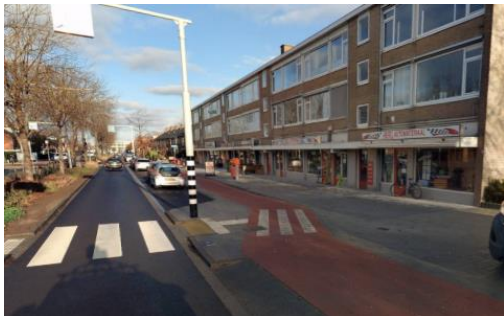
2202-2203	4.2	<p>Bij de voetgangeroversteekplaatsen zijn geleidetegels aangebracht voor blinden en slechtzienden. Deze zijn echter niet overal conform het UO aangelegd waardoor de slechtziende niet geheel tot een natuurlijke geleidelijn wordt geleid.</p>

<p>Verlengen van geleide tegels conform tekeningen.</p>
2202-2203-	4.3	<p>De meeste aansluitingen van zijwegen zijn uitgevoerd als uitritconstructie. Doordat het vrijliggende fietspad ter hoogte van de uitritconstructies naar de weg toe buigen staan auto's vrij ver naar achter opgesteld op de uitritconstructie. De aanwezige langspaarkeervakken ontnemen het zicht wat nodig is om te kunnen beslissen of je veilig op kan rijden vanuit de zijstraat.</p>	<p>Er zijn meerdere oplossingen mogelijk:</p> <ul style="list-style-type: none"> <li>- Opheffen parkeervakken gelegen in de uitzichtdriehoek. Handhaven huidige snelheidsregime van 50 km/u. Nadeel van de maatregel is dat mogelijk de V85 op de Kon. Julianalaan gaat toenemen. Het slechte zicht vanuit de Kon. Julianalaan op de zijstraten werkt namelijk snelheidsremmend.</li> <li>- Aanpassen snelheidsregime naar 30 km/u overeenkomstig het ontwerp principe</li> </ul>

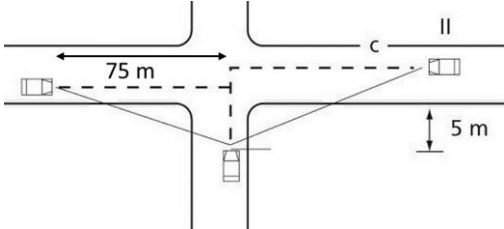
Tek.nr.	Nummer	Beschrijving van het probleem	Oplossingsrichting
		<p>Voor het oprijden van een 50 km/u weg is een zichtafstand nodig van minimaal 75 meter of bij 30 km/u minimaal 50 meter (bron: ASVV2021, paragraaf 10.1.4.)</p>

<p>Uit de analyse, zie bijlage 1, blijkt dat bij zowel 50 km/u als 30 km/u de zichtafstanden niet worden gehaald. Het gaat om de uitritconstructies van de Kon. Julianalaan met de Kon. Wilhelminastraat (westkant), Prins Beatrixstraat (oost- en westkant), Kon. Emmastraat (oostkant), Kon. Sophiestraat (oostkant) en Hoflaan (oostkant).</p>	<p>GOW30 op het wegvak Kon. Wilhelminastraat - Leeuweriklaan. Het snelheidsregime moet afgedwongen worden door het aanleggen van plateau's in plaats van het toepassen van uitritconstructies. Dit mede ter compensatie van het opheffen van het remmend effect van het slechte zicht op de V85. Opheffen parkeervakken gelegen in de uitzichtdriehoek. Het aantal op te heffen parkeervakken is lager in vergelijking met het handhaven van het huidig snelheidsregime.</p> <ul style="list-style-type: none"> <li>- Artikel 23 en 24 van de wegenverkeerswet gaat uit dat niet binnen vijf meter van een kruispunt of oversteekplaats geparkeerd mag worden op de rijbaan. Indien dit principe wordt vertaald van rijbaan naar parkeervak, moeten alle parkeervakken binnen vijf meter van het begin van de inritblokken of oversteekplaats worden opgeheven. Het zicht zal hierdoor merkbaar verbeteren zonder dat dit resulteert in een toename van de V85. De aanpassing zal ten koste gaan van enkele parkeervakken.</li> </ul>

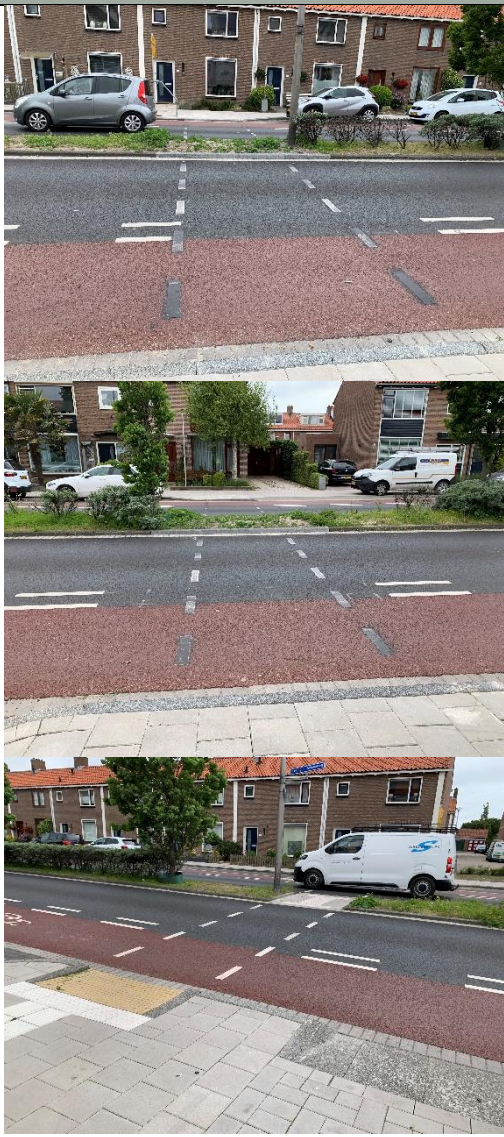
2203-2204	4.4	<p>De voetgangersoversteekplaatsen nabij de Van Gochstraat, Van den Brinkhorststraat Kon. Emmastraat en Kon. Sophiestraat zijn verwijderd. Doordat de middenbermen nog steeds toegankelijk zijn blijft men echter oversteken op de wegvakken.</p>	<p>Fysiek onmogelijk maken/ onaantrekkelijk maken om door te steken door de middenbermen door bijvoorbeeld het aanbrengen van beplanting met doorns (bijvoorbeeld Vuurdoornhaag).</p>

2204	4.5	<p>Ter hoogte van de aansluiting Rijnvaartweg wordt het trottoir kapot gereden door groot verkeer. De aansluitboog van de rotonde is te krap ontworpen waardoor de sleeplijn van vrachtverkeer over het trottoir loopt. Dit zorgt voor schade aan de verharding en voor gevaarlijke verkeerssituaties met vrachtverkeer en voetgangers.</p>	<p>Aansluitboog vergroten op basis van rijlijnen groot vrachtverkeer een middengeleider verwijderen op Rijnvaartweg om meer verkeersruimte te bieden aan groot vrachtverkeer.</p>

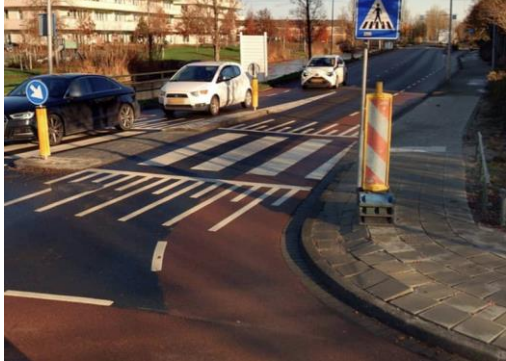
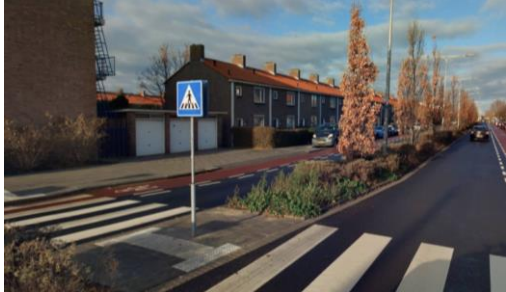
2204	4.6	<p>Op de oversteek tegenover het cafetaria aan de Koningin Julianalaan 50A levert zichtproblemen op voor voetgangers. Het bladerdek van de bomenhaag in de middenberm loopt door tot zeer laag boven maaiveld. Dit zorgt ervoor dat er voor de voetganger op de middenberm slecht zicht aanwezig is op naderend autoverkeer. Daarnaast ziet autoverkeer pas op het laatste moment dat een voetganger wil gaan oversteken op het zebrapad.</p>

De boom welke het dichtst bij de oversteek staat verwijderen om de uitzichtdriehoek te vergroten.

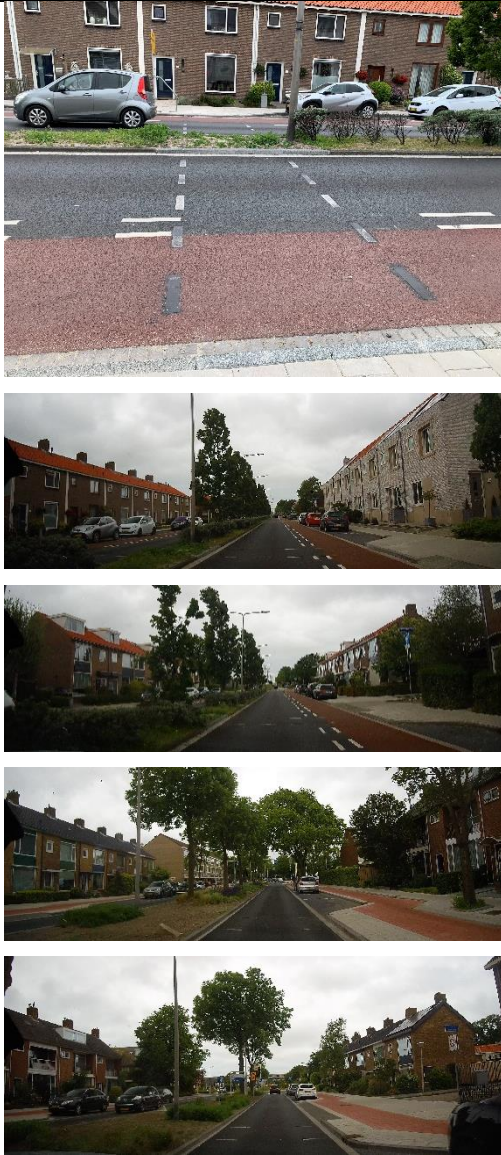
Tek.nr.	Nummer	Beschrijving van het probleem	Oplossingsrichting
2203	5.1	De verwijderende voetgangers-oversteekplaatsen nabij de Van Gochstraat, Van den Brinkhorststraat Kon. Emmastraat en Kon. Sophiestraat zijn nog steeds zichtbaar omdat de zwarte coating welke over de witte markering is aangebracht langzaam aan het wegslijten is.	Witte markering dient volledig te worden verwijderd in plaats van te worden overgeverfd. Hiervoor zal de thermoplast markering eraf moeten worden gestraald. De schade welke vervolgens aan de asfalttoplaag ontstaat moet vervolgens worden hersteld. Wanneer dit laatste niet gebeurd blijft de locatie van de verwijderde markering zichtbaar bij regenval.

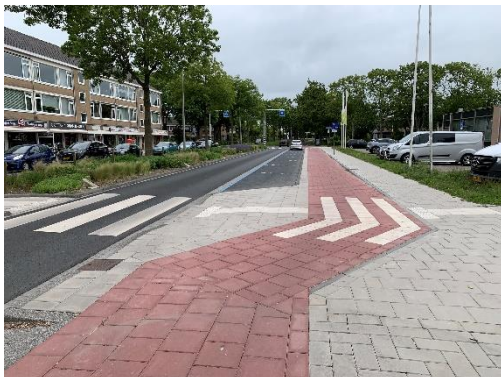
2202	5.2	<p>De blauwe zone is al wel aangegeven met blauwe markering maar de begeleidende bebording ontbreekt nog. Uit navraag bij de gemeente blijkt dat het verkeersbesluit nog niet definitief is vastgesteld.</p>

<p>Na het succesvol doorlopen van het verkeersbesluit moeten de missende bebording worden geplaatst.</p>

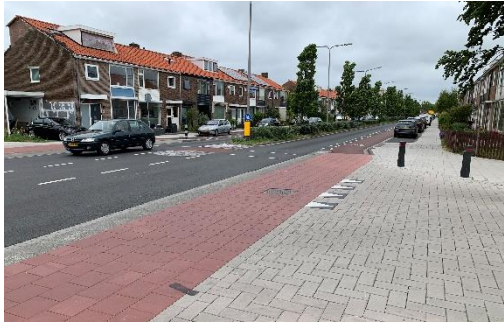
Tek.nr.	Nummer	Beschrijving van het probleem	Oplossingsrichting
2204	5.3	<p>Op de aansluiting met de Hoflaan is een inritconstructie ingepast. Deze voldoet aan de eisen die hieraan gesteld worden binnen de CROW-richtlijnen, met uitzondering van de aangebrachte haaiantanden. De inritblokken zorgen al voor de voorrangsregeling. De haaiantanden zijn daarom overbodig.</p>

<p>Verwijderen haaiantanden inritconstructie Hoflaan.</p>
2201-2202-2203-2204	5.4	<p>Veel straatmeubilair staat niet recht. Dit geeft een rommelig wegbeeld.</p>

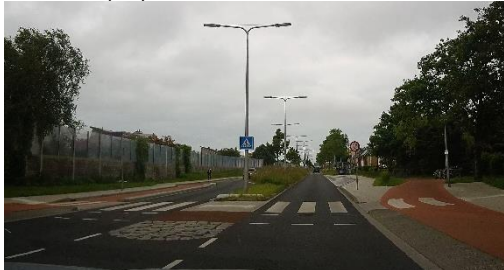
<p>Plangebied nalopen en straatmeubilair weer recht plaatsen.</p>
2201-2202-2203-2204-2205-2206	5.5	<p>Bebording D2 mist op de kruispunten. Hoflaan (1x)</p>

<p>Bebording D2 terugplaatsen op de missende locaties.</p>

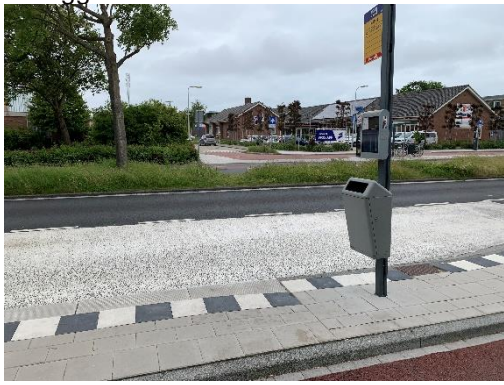
5.6	<p>Olifantenpaden zijn aan het ontstaan ter hoogte van de bushalte op het wegvak Leeuweriklaan - Rijnvaartweg. Verkeer op de Kon. Julianalaan verwacht echter dat op deze locaties voetangers oversteken. Dit dient plaats te vinden bij de aanliggende rotondes.</p>

Plaats ondoordringbare planten of een hekwerk in de middenberm.
